## Begehungsprotokoll

| <b>Projekt:</b> | 2019005_KRE ProjektEntwicklung GmbH & Co. KG Bamberg<br>Rückbau der Bestandsgebäude in Bad Mergentheim, Wachbacher Str. 4, Flst.-Nr. 483 |
| <b>Anlass:</b> | Begutachtung auf Vorkommen Gebäude besiedelnder Vogel- und Fledermausarten und deren Fortpflanzungs- und Ruhestätten |
| <b>Datum:</b> | 21.01.2019 |

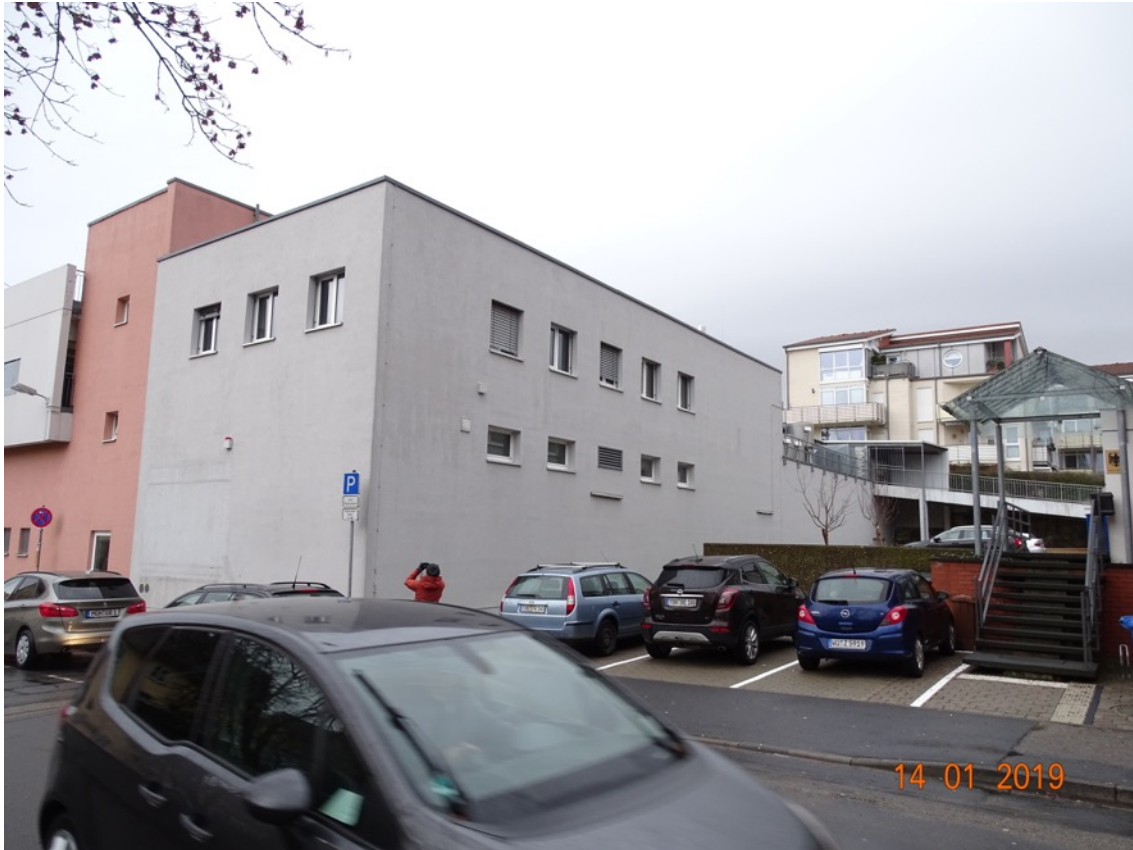
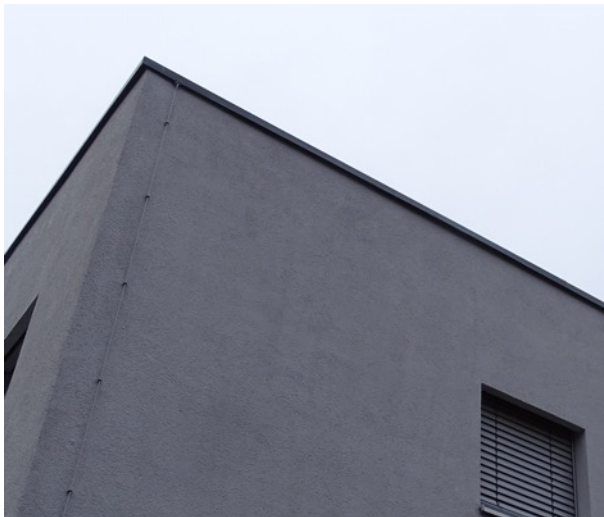
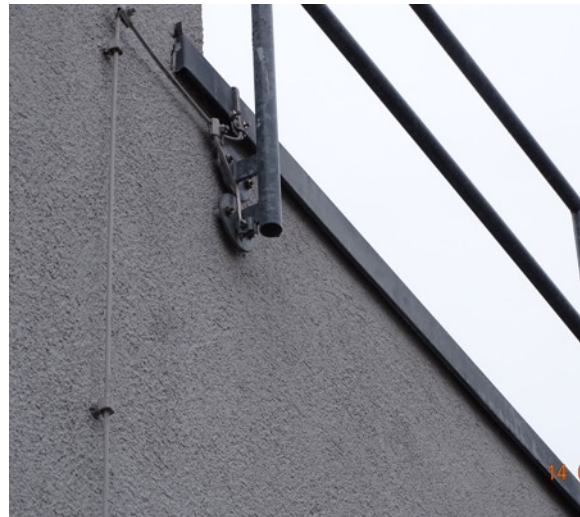
- *Bereich I:* Südwestseite, Bürogebäude, Lüftungsinstallationen und Auffahrtsrampe (Abb. 1) und *Bereich II:* Westseite, Bürogebäude, Treppenhaus (Abb. 2):
  - Dachabschlussbleche ca. 10 cm hoch, Abstand von der Wand 3-4 cm, zu niedrig und zu weit für Fledermäuse, nicht als Vogelbrutplatz geeignet
  - Spalt für offene Aufhängung der Jalousien, Spalt ca. 10 cm breit x 10 cm hoch, keine geschlossenen Jalousienkästen, zu offen und zu weit für Fledermäuse, nicht als Vogelbrutplatz geeignet
  - Keine Besiedlungsspuren von Fledermäusen oder Vögeln an der Fassade, auf den Fensterbrettern und in Jalousienspalten

--> keine Besiedlungsspuren und keine geeigneten Fledermausquartiere oder Vogelbrutplätze vorhanden

Abb. 1: Außenfassade Bereich I, die Spalten hinter Dachabschlussblechen und in Jalousiespalten sind für Fledermäuse und Vögel nicht als Quartiere bzw. Brutplätze geeignet

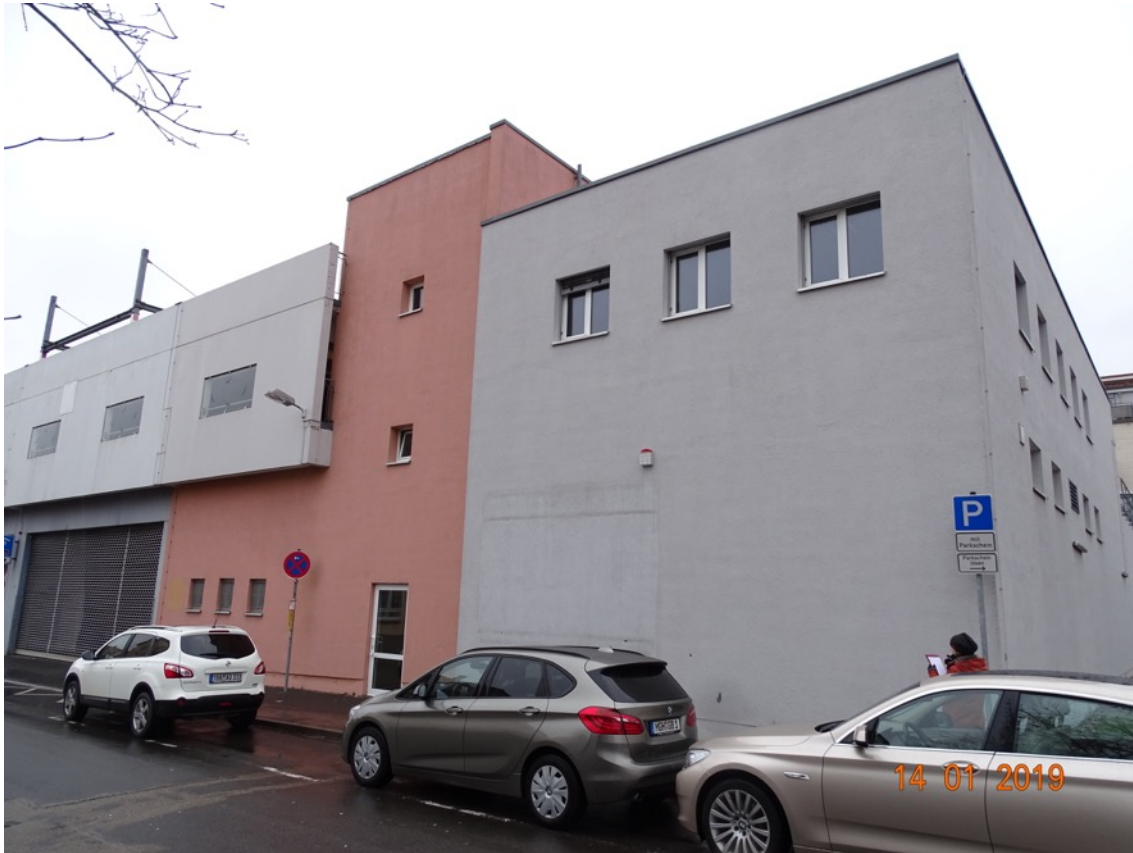
Abb. 2: Außenfassade Bereich II, die Spalten hinter Dachabschlussblechen und in Jalousiespalten sind für Fledermäuse und Vögel nicht als Quartiere bzw. Brutplätze geeignet

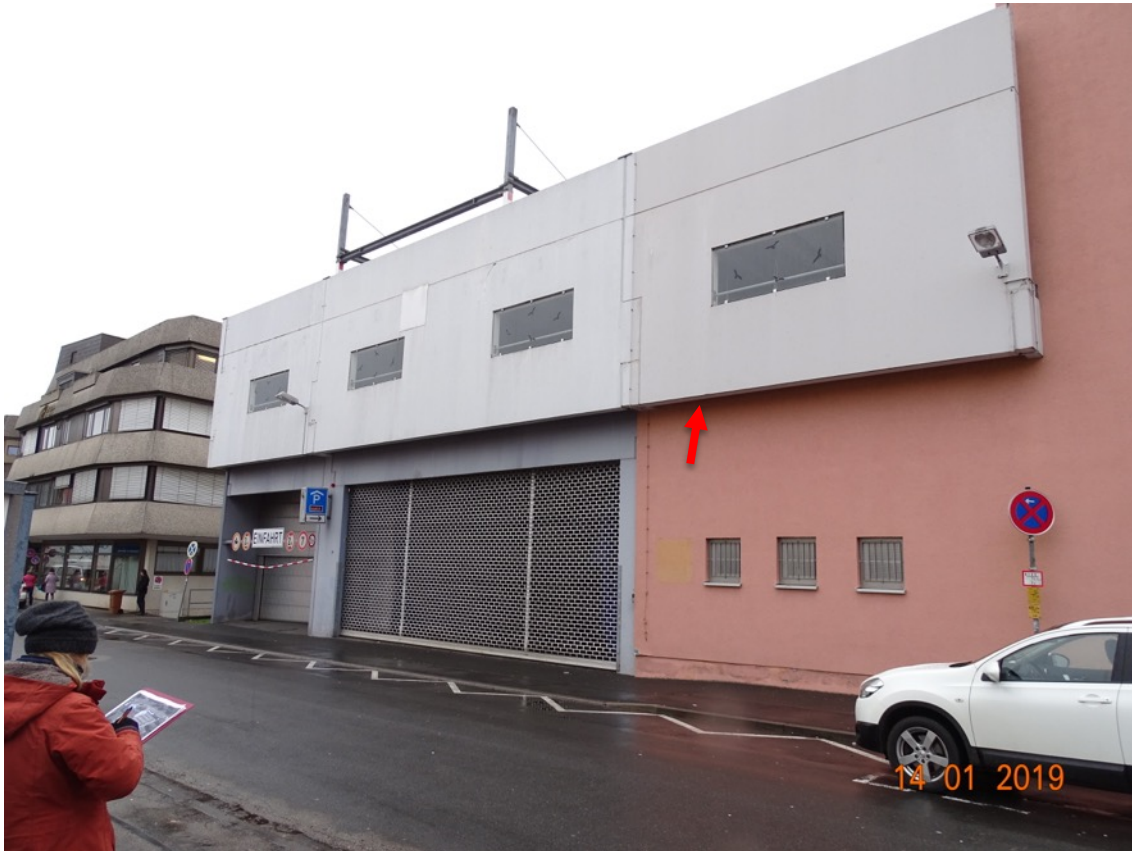
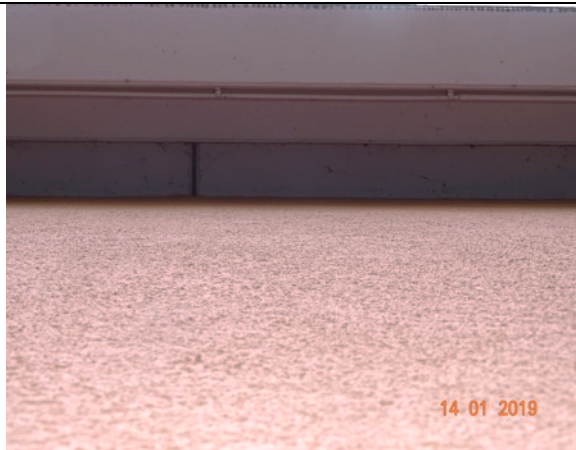
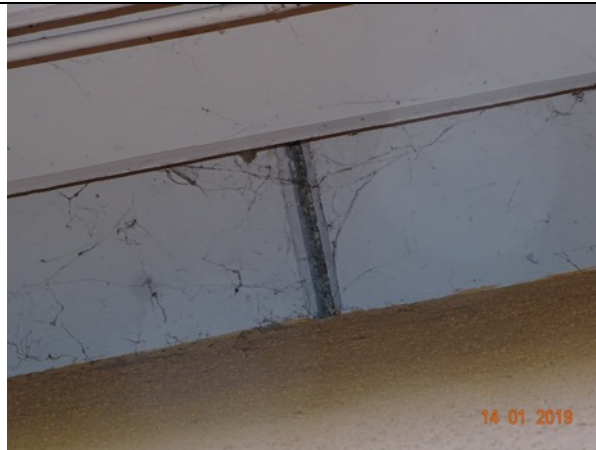
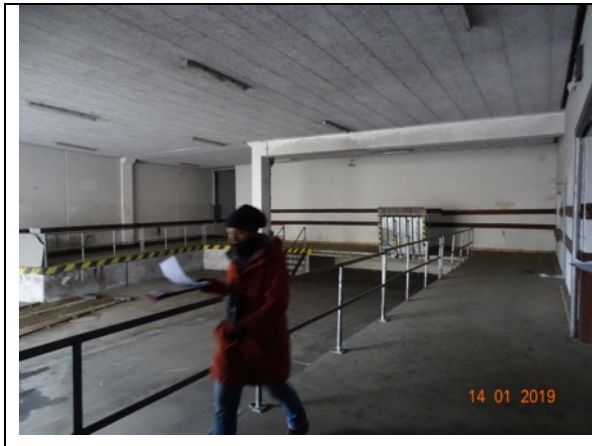
- *Bereich III:* Westseite Parkdeck, Einfahrt in Parkhaus, Einfahrt zu Lieferrampe (Abb. 3):
  - Fassadenflächen ohne Spaltenangebot
  - Betonelemente des Parkdecks stehen über, von unten offener Spalt von ca. 20 x 20 cm vorhanden, für Fledermäuse zu weit und zu offen
  - zwischen Betonelementen und zwischen Betonelementen und Hauswand keine offenen Spalten vorhanden
  - Anlieferungsbereich bietet keine Spalten, Nischen oder Simse für Fledermaus- oder Vogelquartiere
  - Keine Besiedlungsspuren von Fledermäusen oder Vögeln an der Fassade und hinter Betonelementen

--> keine Besiedlungsspuren und keine geeigneten Fledermausquartiere oder Vogelbrutplätze vorhanden

Abb. 3: Außenfassade Bereich III, die Fassadenflächen bieten keine Spalten, der Spalt an der Unterseite der Betonelemente des Parkdecks ist zu weit und zu offen für Fledermäuse, der rote Pfeil zeigt die ungefähre Lage der Detailaufnahmen, l. u. Anlieferungsbereich

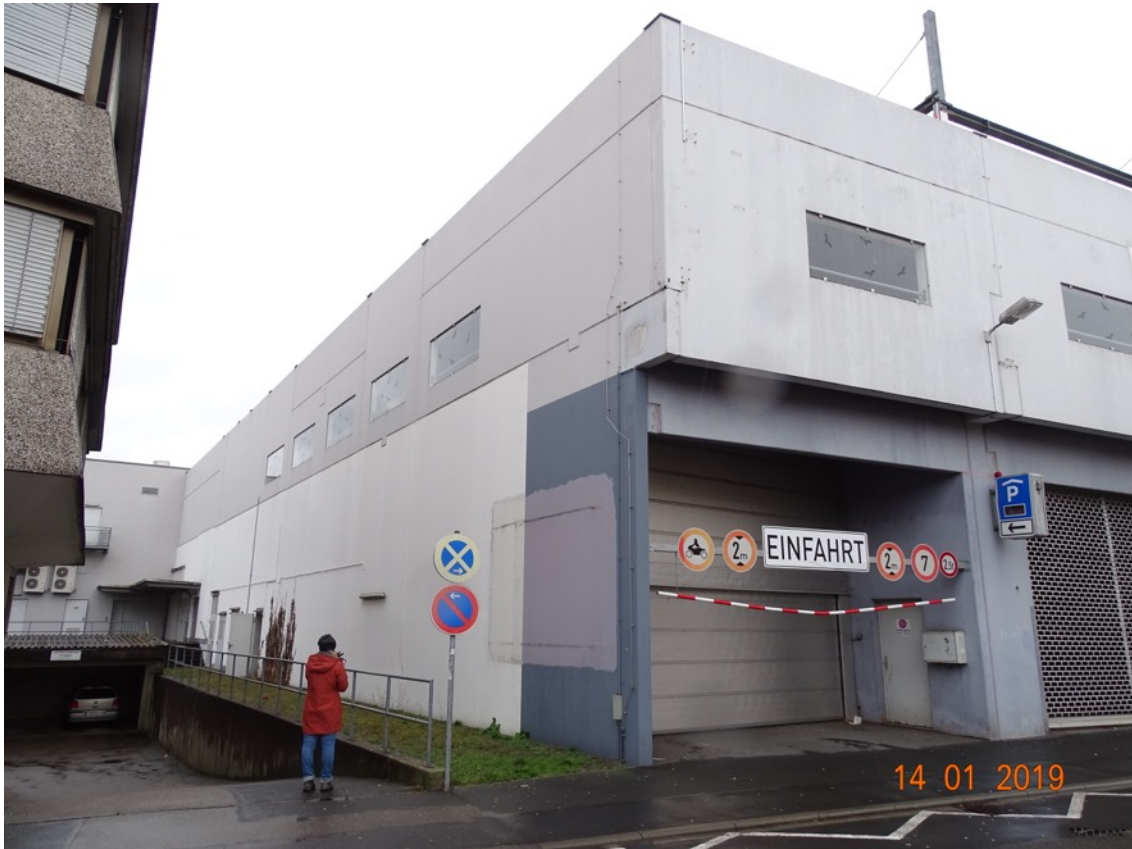
- *Bereich IV:* Nordwestseite Parkdeck, Technikräume (Abb. 4):
  - Fassade ohne Spaltenangebot
  - Keine Besiedlungsspuren von Fledermäusen oder Vögeln

--> keine Besiedlungsspuren und keine geeigneten Fledermausquartiere oder Vogelbrutplätze vorhanden

Abb. 4: Außenfassade Bereich IV, die Fassade bietet keine Fledermausquartiere oder Vogelbrutplätze

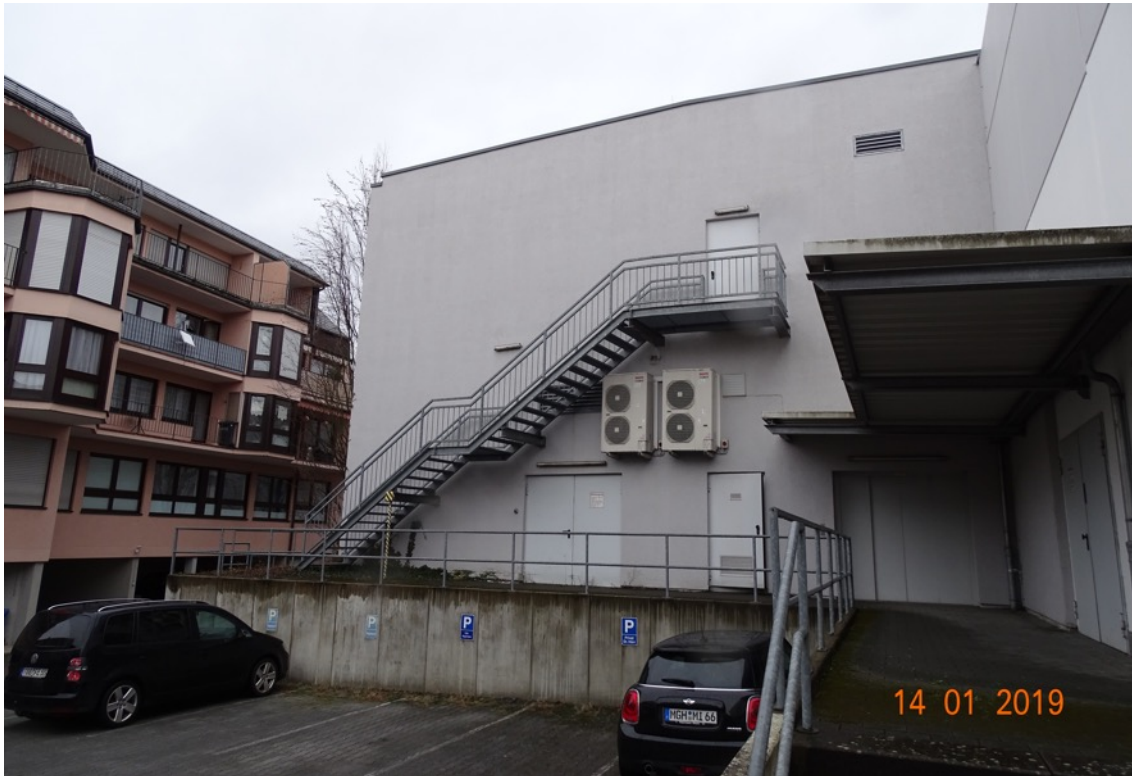
- *Bereich V:* Westseite Verkaufshalle, Technikräume, Treppenaufgang in Obergeschoss (Abb. 5):
  - Dachabschlussbleche ca. 10 cm hoch, Abstand von der Wand 3-4 cm, zu niedrig und zu weit für Fledermäuse, nicht als Vogelbrutplatz geeignet Unter Vordach keine geeigneten Nischen oder Absätze für Vogelbrutplätze
  - Keine Besiedlungsspuren von Fledermäusen oder Vögeln

--> keine Besiedlungsspuren und keine geeigneten Fledermausquartiere oder Vogelbrutplätze vorhanden

Abb. 5: Außenfassade Bereich V, die Spalten hinter Dachabschlussblechen sind für Fledermäuse und Vögel nicht als Quartiere bzw. Brutplätze geeignet

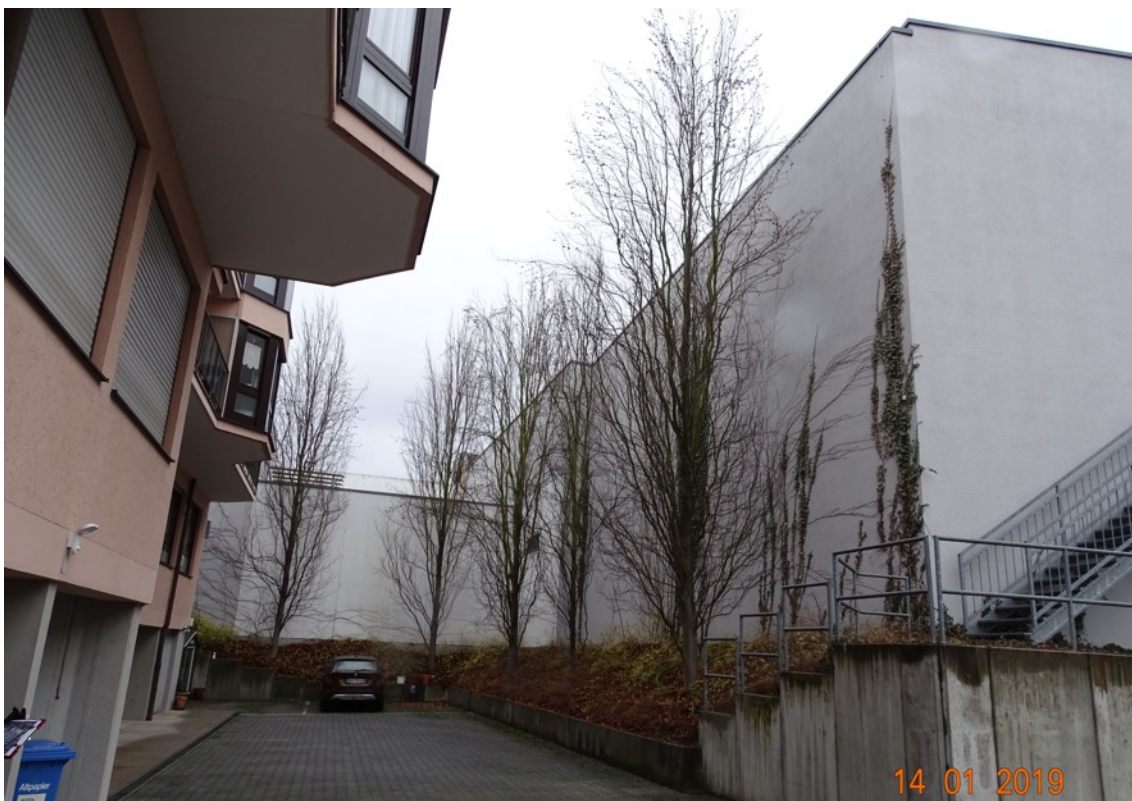
- *Bereich VI:* Westseite Verkaufshalle, Technikräume, Treppenaufgang in Obergeschoss (Abb. 6):
  - Dachabschlussbleche ca. 10 cm hoch, Abstand von der Wand 3-4 cm, zu niedrig und zu weit für Fledermäuse, nicht als Vogelbrutplatz geeignet, unter Vordach keine geeigneten Nischen oder Absätze für Vogelbrutplätze
  - 5 Säulenbuchen, Brusthöhendurchmesser 15-25 cm, ohne Höhlen und Spalten
  - Keine Besiedlungsspuren von Fledermäusen oder Vögeln

--> keine Besiedlungsspuren und keine geeigneten Fledermausquartiere oder Vogelbrutplätze vorhanden

Abb. 6: Außenfassade Bereich VI, die Spalten hinter Dachabschlussblechen sind für Fledermäuse und Vögel nicht als Quartiere bzw. Brutplätze geeignet, die Säulenbuchen weisen keine Höhlen oder Spalten für Vögel oder Fledermäuse auf, die schwache Efeuberankung bietet keine Vogelnistmöglichkeiten

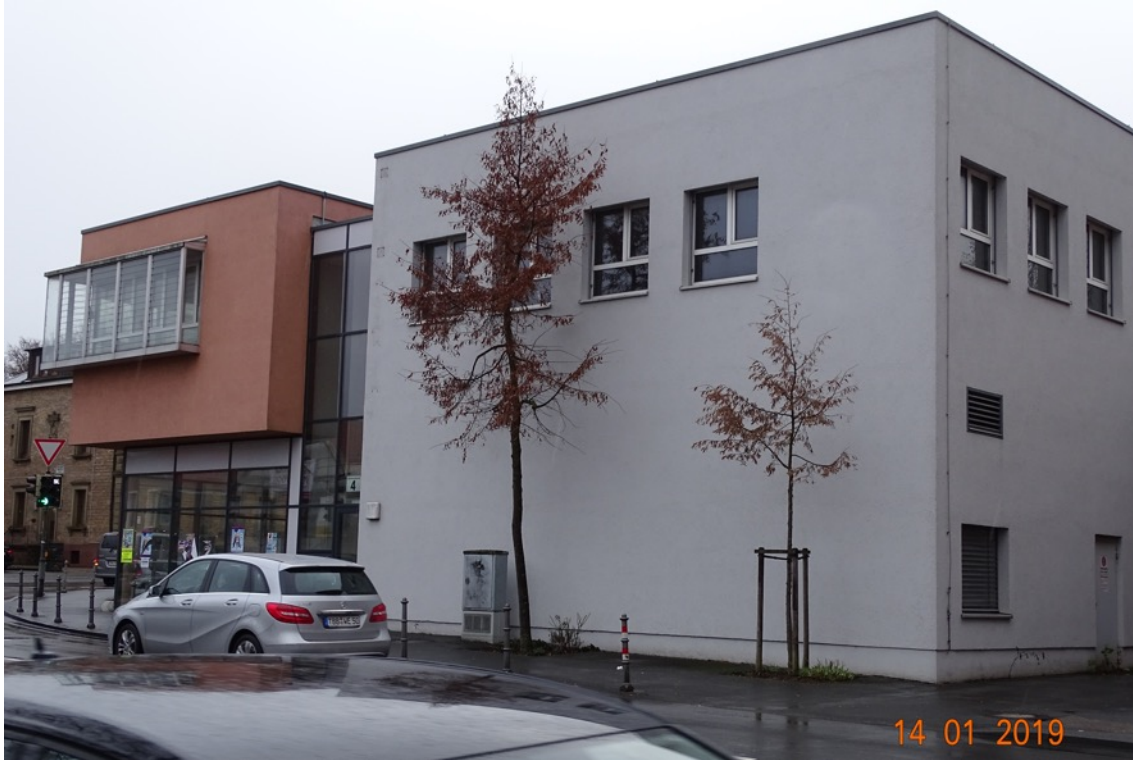
- *Bereich VII:* Nordostecke Nordseite, Bürogebäude, Verkaufsräume (Abb. 7):
  - Dachabschlussbleche ca. 10 cm hoch, Abstand von der Wand 3-4 cm, zu niedrig und zu weit für Fledermäuse, nicht als Vogelbrutplatz geeignet Unter Vordach keine geeigneten Nischen oder Absätze für Vogelbrutplätze
  - am Erker Jalousieabdeckung ca. 10 cm hoch/10 cm breit, zu niedrig und zu weit für Fledermäuse
  - 2 kleine Linden, Brusthöhendurchmesser 10-15 cm, ohne Höhlen und Spalten
  - Keine Besiedlungsspuren von Fledermäusen oder Vögeln

--> keine Besiedlungsspuren und keine geeigneten Fledermausquartiere oder Vogelbrutplätze vorhanden

Abb. 7: Außenfassade Bereich VII, die Spalten hinter Dachabschlussblechen und in Jalousiespalten sind für Fledermäuse und Vögel nicht als Quartiere bzw. Brutplätze geeignet, die beiden Linden bieten keine Höhlen und Spalten für Fledermäuse oder Vögel

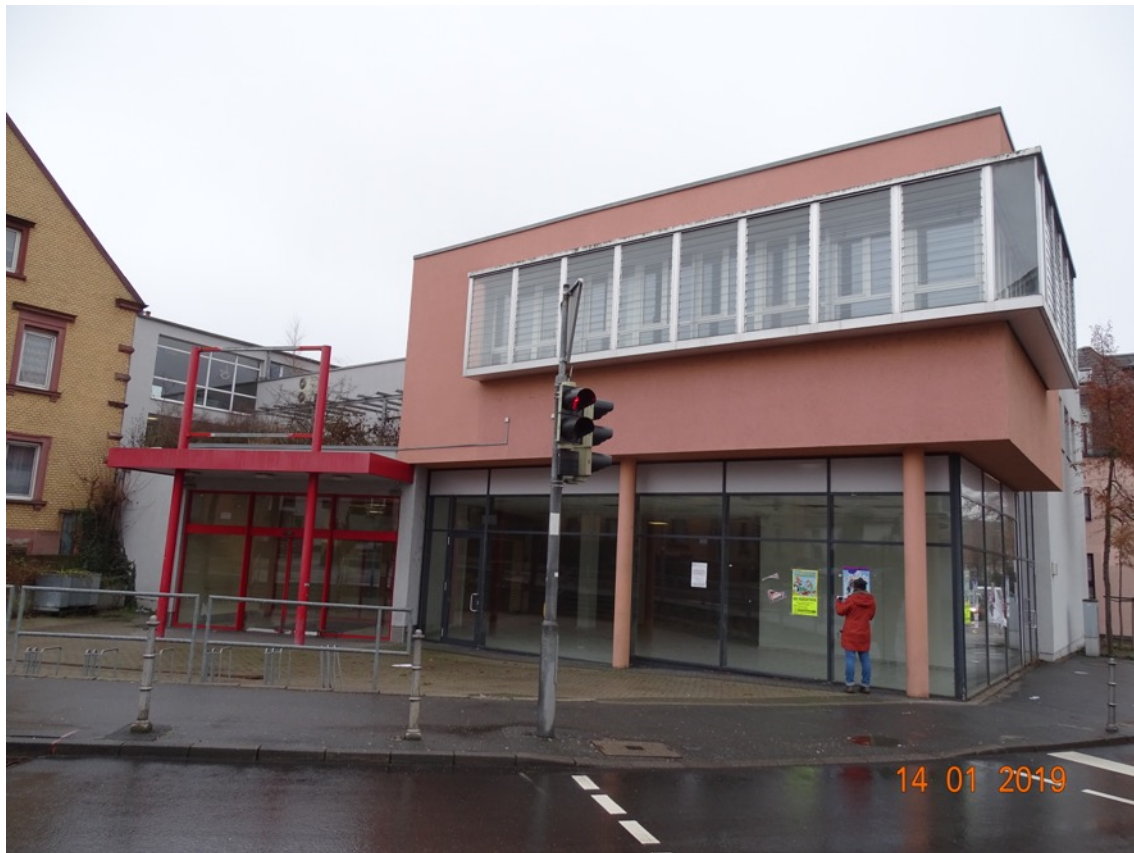
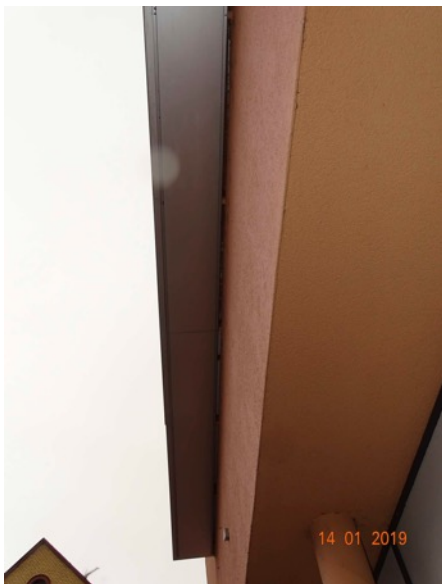
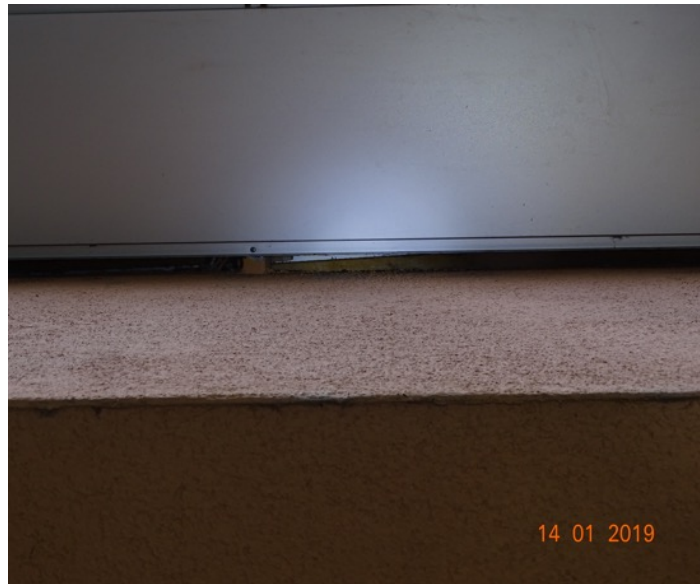
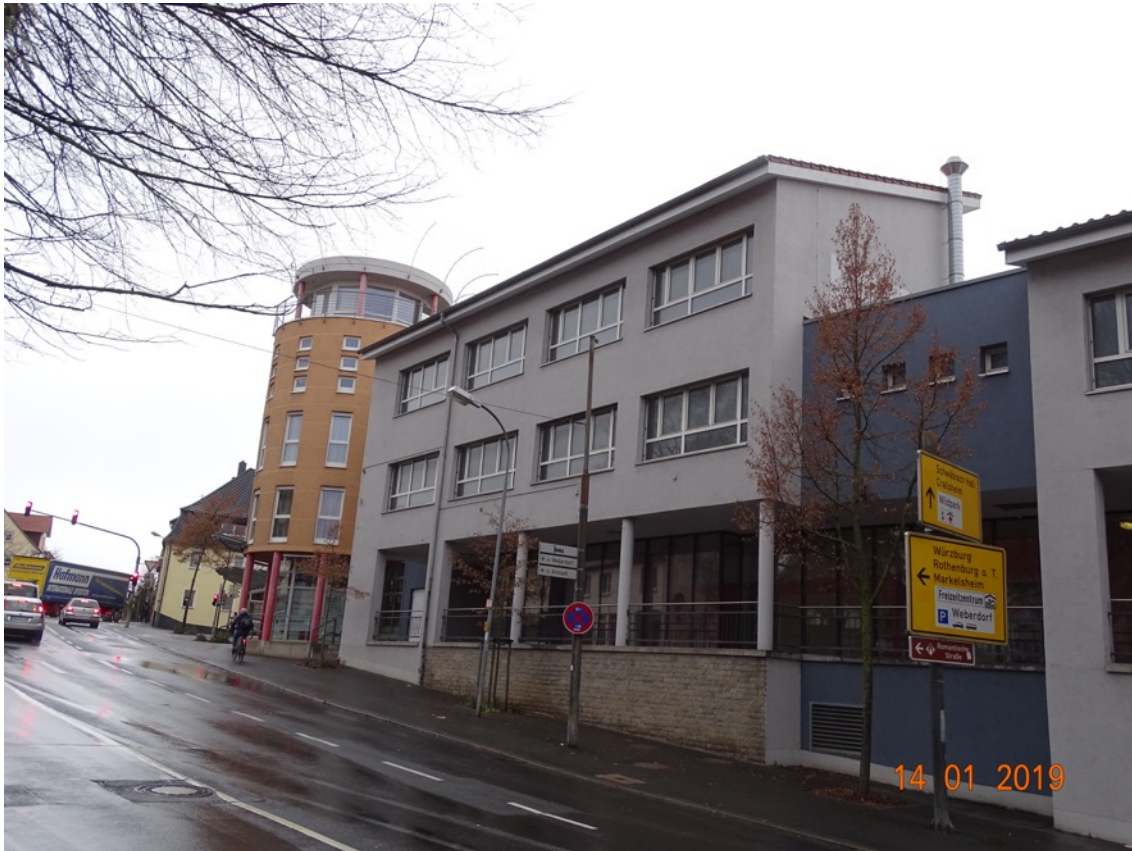
- *Bereich VIII:* Nordostseite, Eingang Verkaufshalle, Verkaufsräume (Abb. 8):
  - Dachabschlussbleche ca. 10 cm hoch, Abstand von der Wand 3-4 cm, zu niedrig und zu weit für Fledermäuse, nicht als Vogelbrutplatz geeignet
  - am Erker Jalousieabdeckung ca. 10 cm hoch/10 cm breit, zu niedrig und zu weit für Fledermäuse
  - **am Unterrand der Erkerverkleidung zwischen Verkleidung und Wand ein ca. 3 cm tiefer und 2 cm breiter Spalt, der potentiell für Fledermäuse als Hangplatz im Sommer, allerdings nicht als Fortpflanzungsquartier, geeignet erscheint**
  - Keine Besiedlungsspuren von Fledermäusen oder Vögeln

--> keine Besiedlungsspuren von Vögeln und Fledermäusen

--> keine geeigneten Vogelbrutplätze vorhanden

--> mögliche Fledermaus-Sommerhangplätze in Spalten an Erkerverkleidung vorhanden

- An der Fassade sind zwei Bereiche einzugrenzen, die mögliche als Sommerquartiere geeignete Spaltenquartiere darstellen:
    - i. Auf der Nordseite im Eingangsbereich zum Kaufmarkt am Unterrand der Erkerverkleidung

Abb. 8: Außenfassade Bereich VIII, ein etwa 3 cm tiefer und 2 cm breiter Spalt zwischen Mauer und dem Unterrand der Erkerverkleidung könnte ggf. für Fledermäuse als Sommerhangplatz geeignet sein

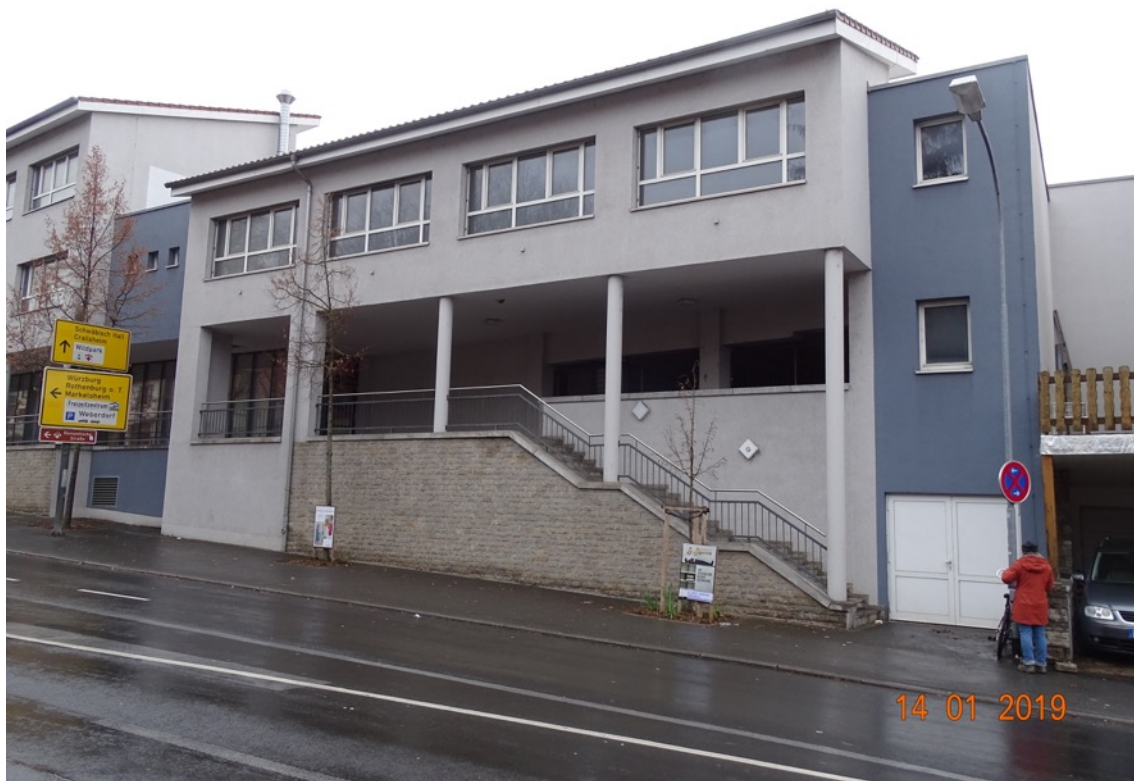
- *Bereich IX:* Ostseite, Büroräume, Verkaufsräume (Abb. 9, Abb. 10):
  - Dachabschlussbleche ca. 10 cm hoch, Abstand von der Wand 3-4 cm, zu niedrig und zu weit für Fledermäuse, nicht als Vogelbrutplatz geeignet
  - Ca. 3 cm breiter Spalt zwischen Flachdachsims und Wand ist vergittert, kein Zugang für Vögel oder Fledermäuse
  - Jalousien-Spalten über Fenstern, Spalt ca. 10 cm breit x 10 cm hoch, keine geschlossenen Jalousienkästen, zu offen und zu weit für Fledermäuse, nicht als Vogelbrutplatz geeignet
  - Auf Gehweg 3 Linden, BHD 8-20 cm, keine Höhlen und Spalten
  - Keine Besiedlungsspuren von Fledermäusen oder Vögeln

--> keine Besiedlungsspuren und keine geeigneten Fledermausquartiere oder Vogelbrutplätze vorhanden

Abb. 9: Außenfassade Bereich IX, die Fassade bietet keine Fledermausquartiere oder Vogelbrutplätze

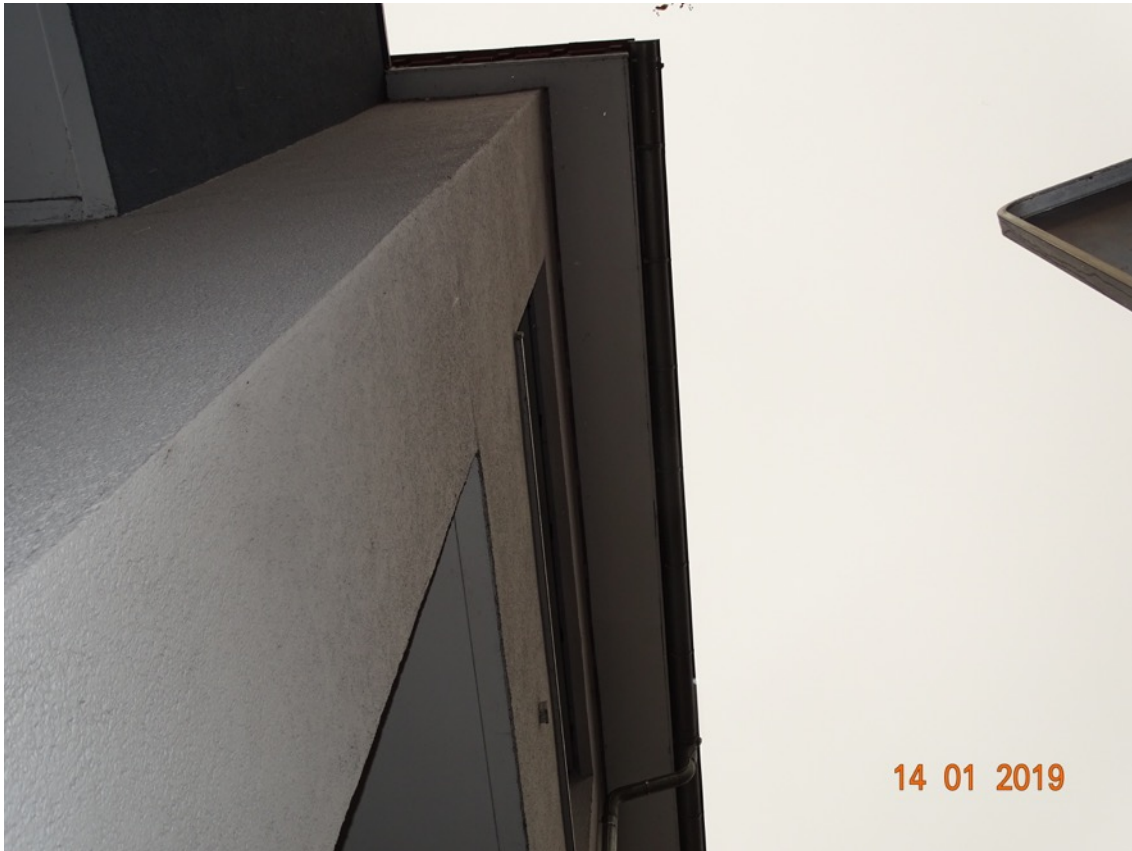
Abb. 10: Außenfassade Bereich IX, der ca. 2 cm breite Spalt an der Traufe ist vergittert und bietet keinen Zugang für Fledermäuse oder Vögel

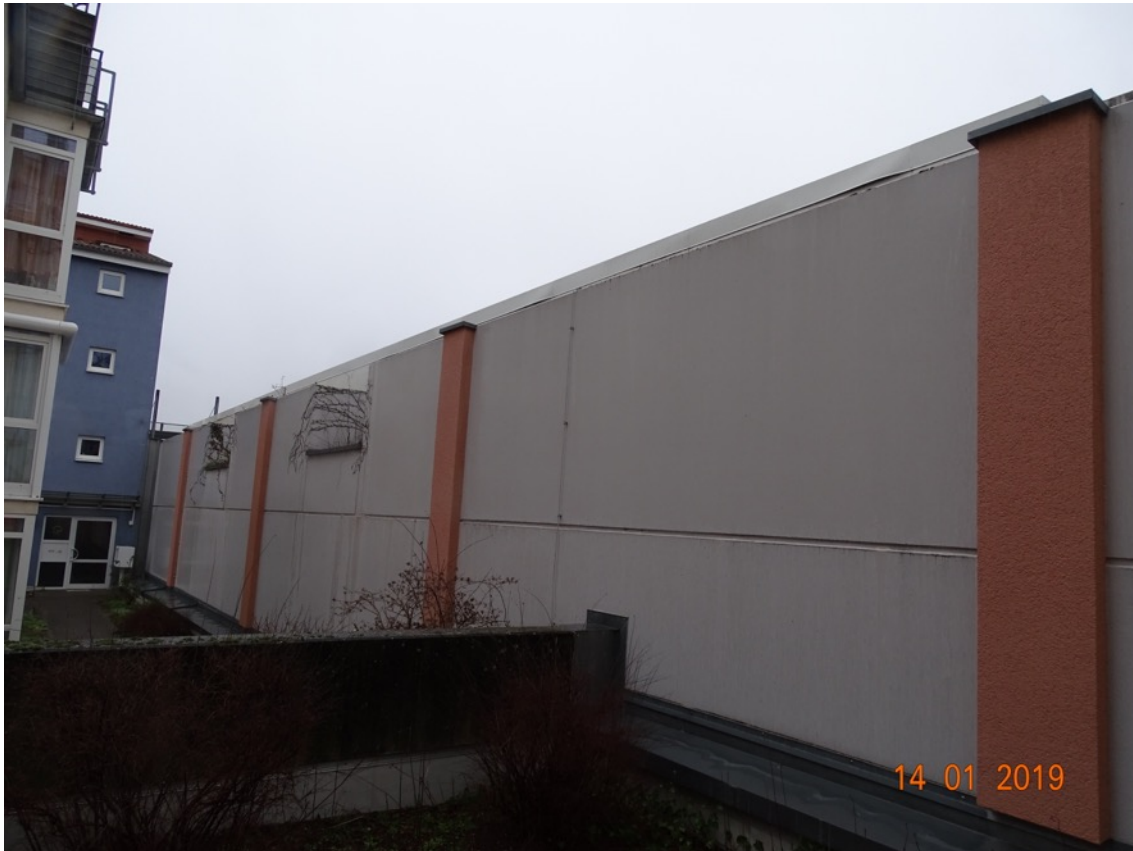
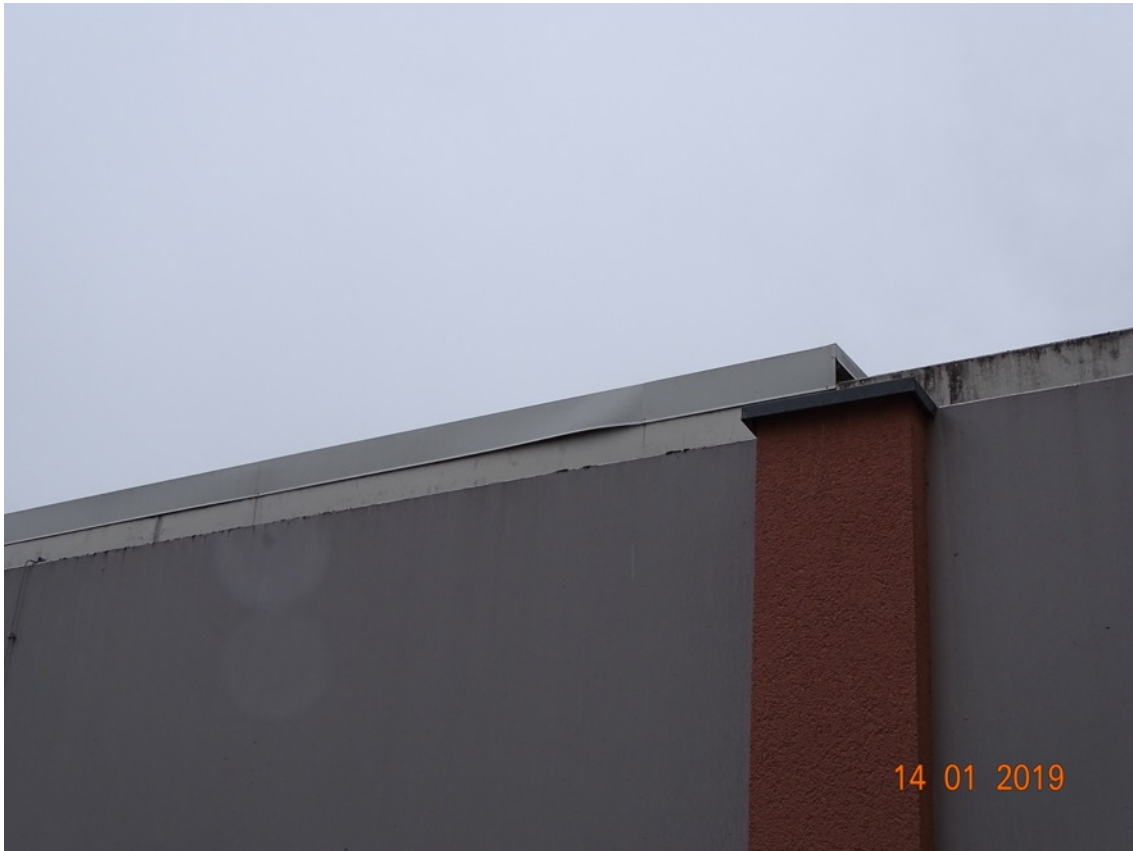
- *Bereich X: Südostseite, Parkdeck (Abb. 11):*
  - Die Fassadenflächen bieten kein Spaltenangebot für Fledermäuse oder Vögel
  - **Das ca. 30 cm hohe Dachabschlussblech am Parkdeck ist an mehreren Stellen aufgebogen. Dahinter könnten sich als Sommerquartier geeignete Fledermaushangplätze.**
  - Keine Besiedlungsspuren von Fledermäusen oder Vögeln

--> keine Besiedlungsspuren von Vögeln und Fledermäusen und keine geeigneten Vogelbrutplätze vorhanden

--> mögliche Fledermaus-Sommerhangplätze mit Eignung als Fortpflanzungsquartier hinter Dachabschlussblech des Parkdecks vorhanden

- ii. Auf der Südostseite hinter einer Blechverkleidung am Parkdeck
- Gebäude brütende Vogelarten
  - An und in den Gebäuden wurden keine Vögel beobachtet.

Abb. 11: Außenfassade Bereich X, die Fassadenflächen bieten kein Spaltenangebot, das ca. 30 cm hohe Dachabschlussblech ist an mehreren Stellen aufgebogen, die Spalten könnten Fledermaushangplätze bieten

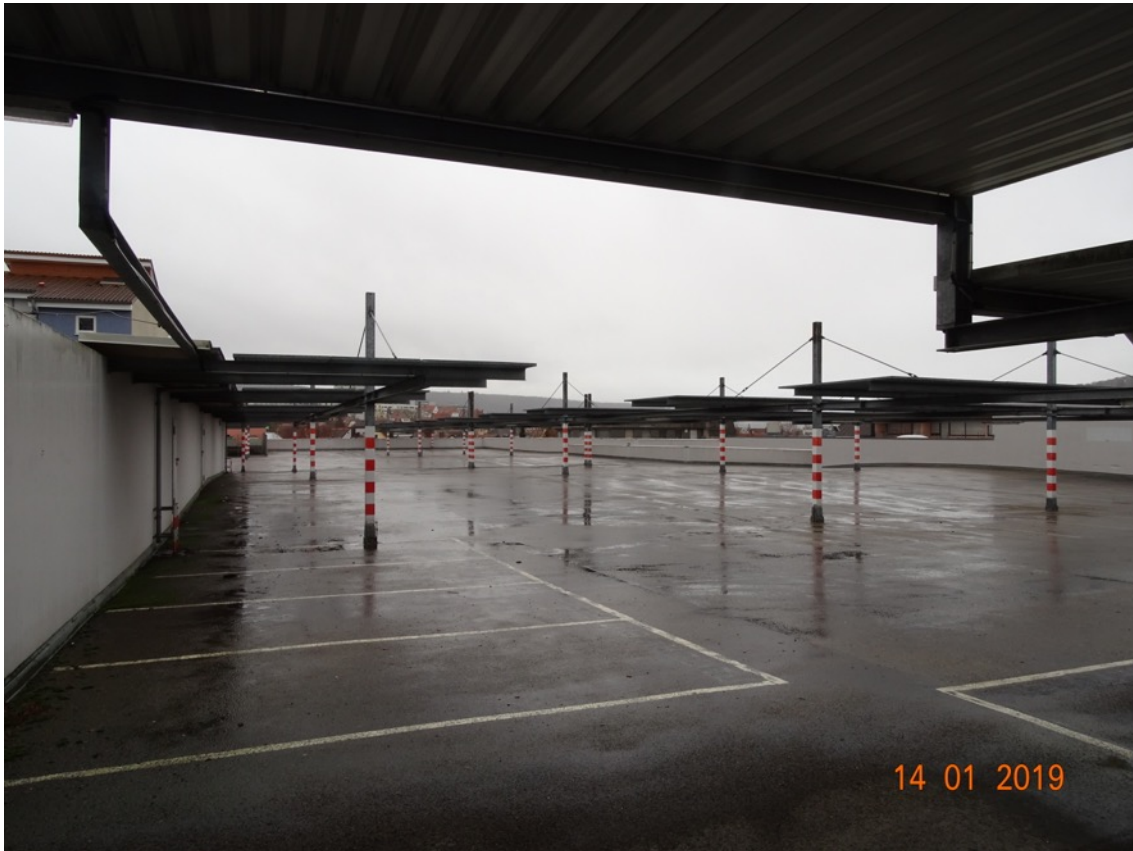
- *Obere Ebene (Abb. 12):*
  - Auf der oberen Ebene des Parkdecks sind Teilbereiche mit Wellblech auf Eisenträgerkonstruktionen überdacht.
  - Die Absätze auf den Eisenträgern und zwischen Eisenträger und Wellblech sind allerdings nur sehr schmal und bieten keine guten Brutmöglichkeiten für Vögel.
  - Für Fledermäuse sind keine geeigneten Verstecke oder Spaltenquartiere vorhanden.
  - Keine Besiedlungsspuren von Fledermäusen oder Vögeln

Abb. 12: Parkdeck oberer Ebene, die Wellblechdächern auf Eisenkonstruktion sind als Vogelbrutplätze eher ungeeignet, Fledermausquartiere sind nicht vorhanden

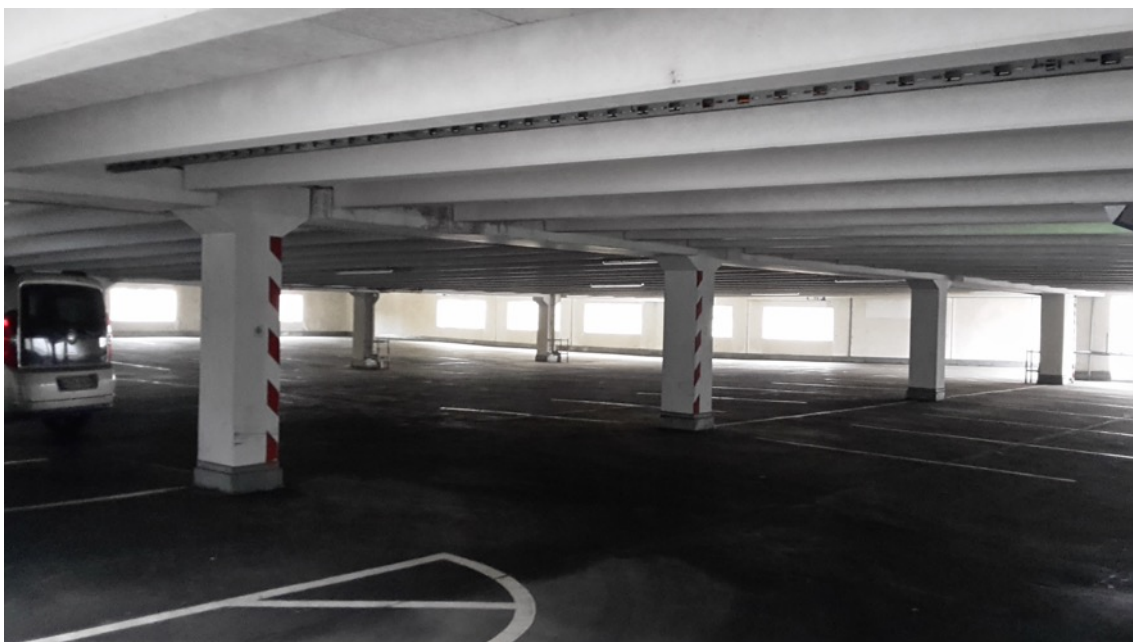
--> keine Besiedlungsspuren und keine geeigneten Fledermausquartiere oder Vogelbrutplätze vorhanden
- *Untere Ebene (Abb. 13, Abb. 14):*
  - **Auf den Betonträgern der Deckenkonstruktion sind breite Simse vorhanden, die ein großes Angebot an Brutplätzen für Nischen- oder Halbhöhlenbrüter (Hausrotschwanz, Amsel usw.) bieten.**
  - **Zwei alte Nester, wahrscheinlich beides Hausrotschwanz, wurden entdeckt.**
  - Spaltenquartiere für Fledermäuse bietet die Deckenkonstruktion nicht.

--> keine Besiedlungsspuren und keine geeigneten Fledermausquartiere

--> alte Vogelnester vorhanden, großes Brutplatzangebot für Nischen- und Halbhöhlenbrüter

Abb. 13: Parkdeck untere Ebene, für Fledermäuse geeignete Spaltenquartiere sind nicht vorhanden, Brutmöglichkeiten für Vögel sind auf Betonträgern vorhanden, die untere Ebene ist über die Auffahrten und die Abfahrt von der oberen Ebene für Vögel und Fledermäuse frei zugänglich

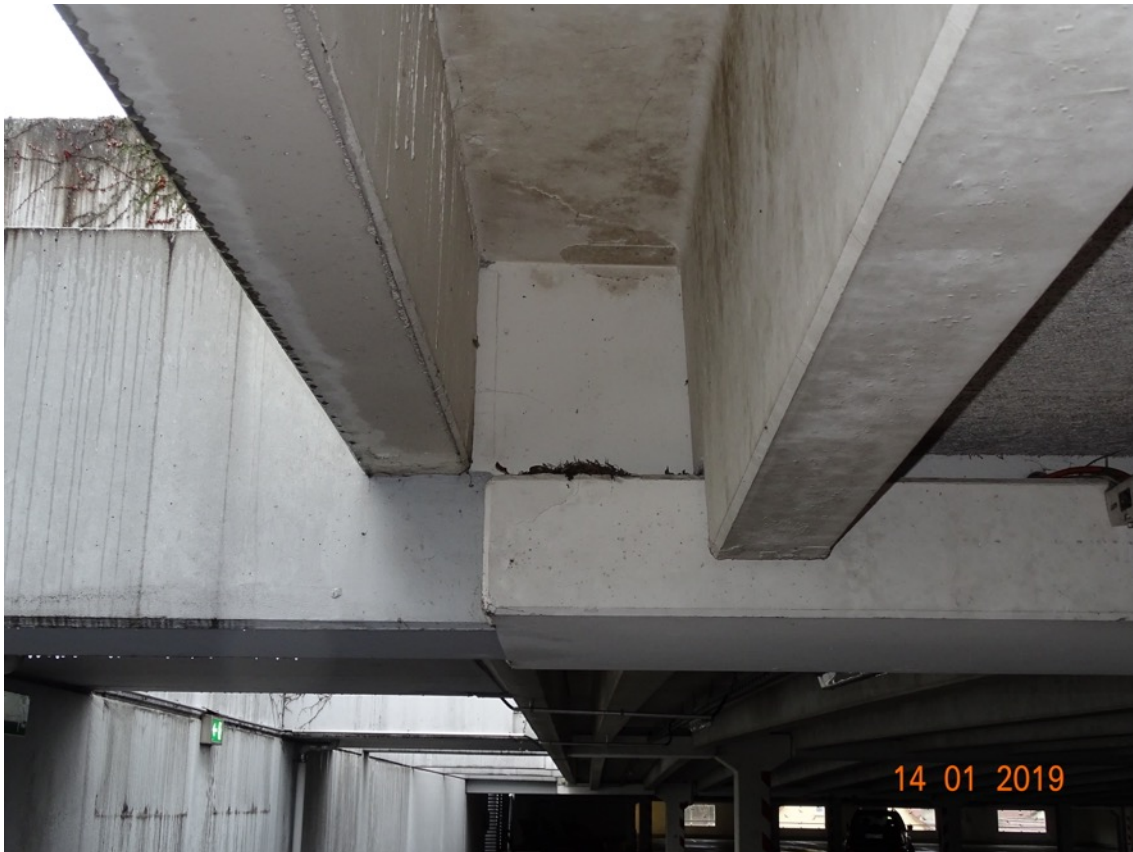
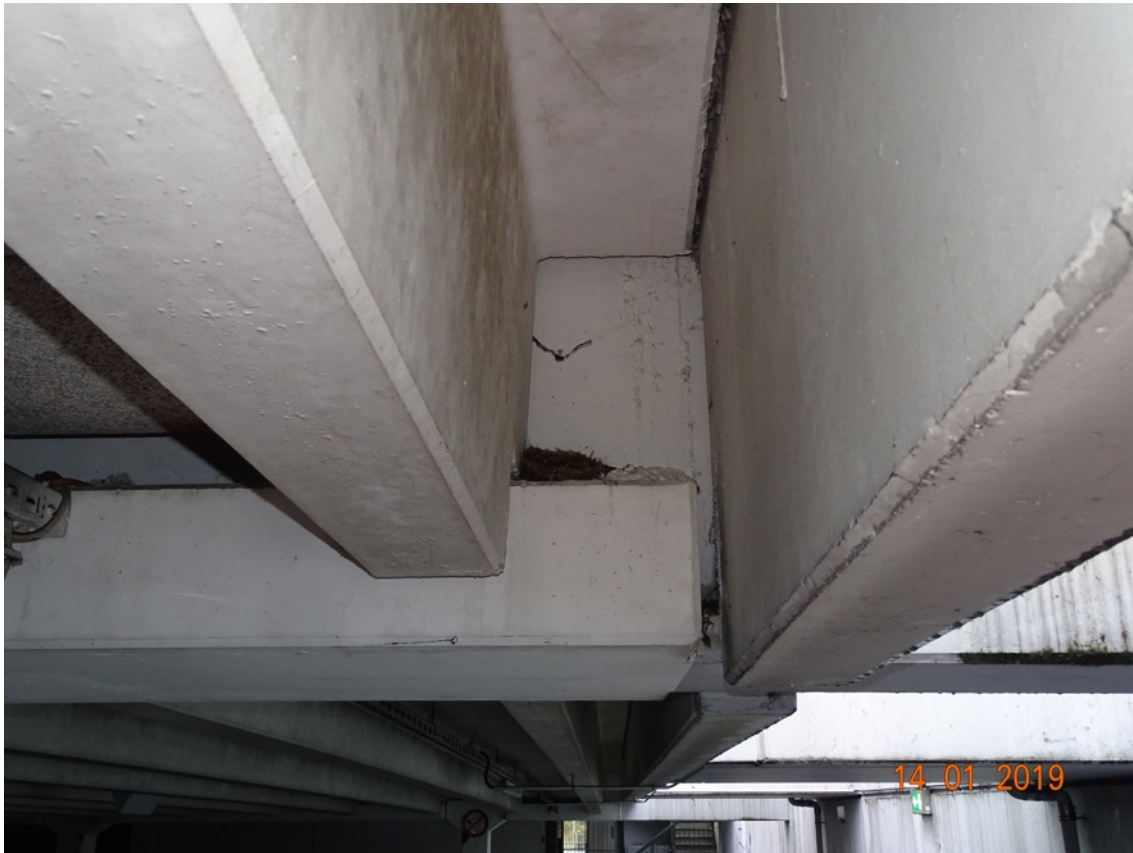
- Auf Simsen des Betontragwerks der unteren Ebene des Parkdecks wurden zwei Nester, wahrscheinlich von Hausrotschwänzen, entdeckt.
  - Besiedlungsspuren oder Nistplätze von Mauerseglern, Schwalben oder Haussperlingen wurden nicht gefunden.

Abb. 14: Parkdeck Untere Ebene, auf den Betonträgern sind breite Simse als geeignetes Bruthabitat für Vögel vorhanden, zwei alte Nester wurden entdeckt (wahrscheinlich von Hausrotschwanz)

- i. An dem neu entstehenden Gebäude werden
      - 1. 10 Nistplätze für Halbhöhlen- und Nischenbrüter geschaffen:
        - a. in Form von Nistkästen für Halbhöhlenbrüter (z. B. Fa. Schwegler Typ 2H, 2HW oder 2N ([www.schwegler-natur.de](http://www.schwegler-natur.de)) oder Fa. Hasselfeldt Typ NBH ([www.nistkasten-hasselfeldt.de](http://www.nistkasten-hasselfeldt.de))), die an der Fassade angebracht werden oder

- b. in Form von in die Fassade integrierten Brutnischen (z. B. Fa. Schwegler Typ Fassadeneinbaustein 1 HE oder Fa. Strobel Typ Nischenbrüterkasten zum Einbau)

- 2. 10 Fledermaus-Fassadenquartiere geschaffen:

- a. in Form von Flachkästen, die auf der Fassade angebracht werden (z. B. Fa. Strobel Typ Fledermaus-Fassadenflachkasten ([www.naturschutzbedarf-strobel.de](http://www.naturschutzbedarf-strobel.de)) oder Fa. Hasselfeldt Typ FFAK-R) oder
  - b. in Form von Fassadeneinbauquartieren (z. B. Fa. Strobel Typ Fledermaus-Flachstein (patentiert) oder Fa. Hasselfeldt Typ FUP.
- Die Anbringung der Vogel- und Fledermausersatzquartiere bzw. Einplanung in die Fassade des neuen Gebäudes werden von KRE fachlich mit dem Büro für Faunistik und Umweltbildung abgestimmt und die resultierende Planung der Unteren Naturschutzbehörde TBB zur Prüfung und Billigung vorgelegt.

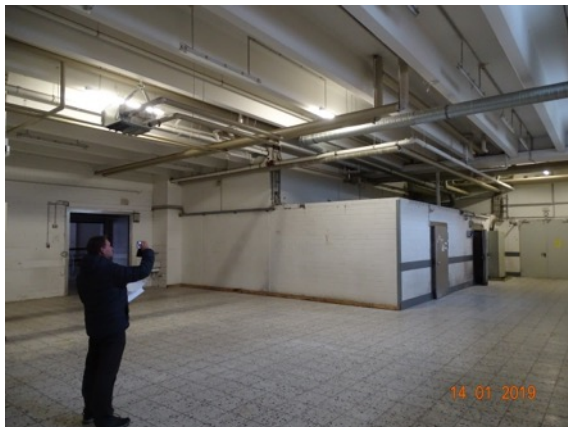
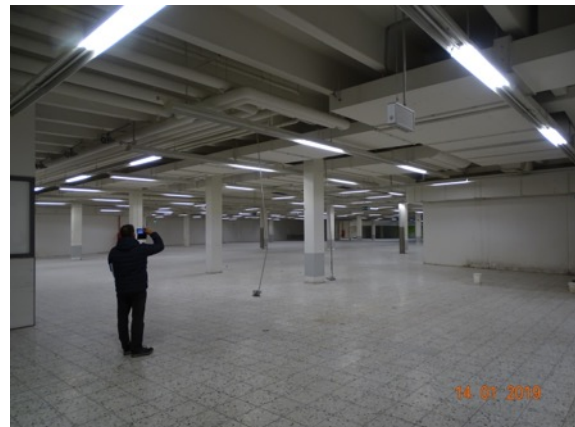
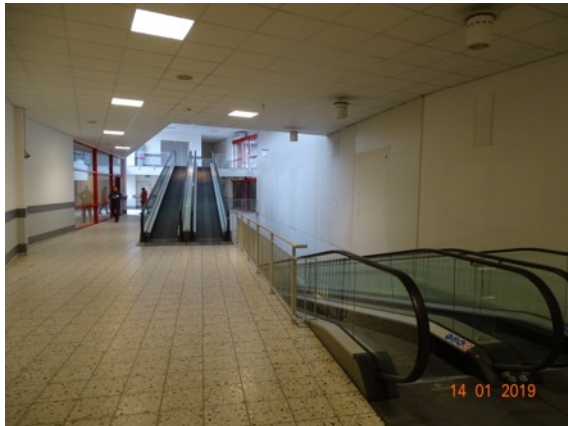
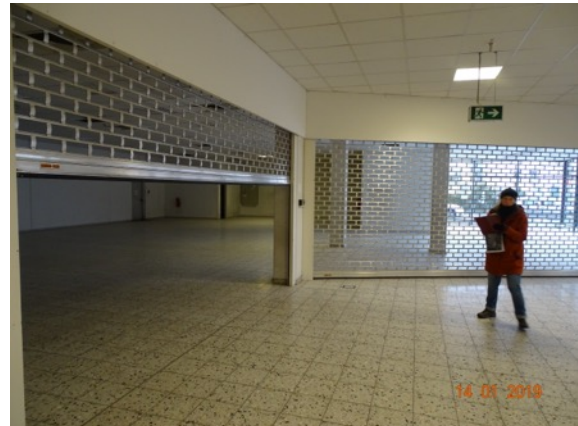
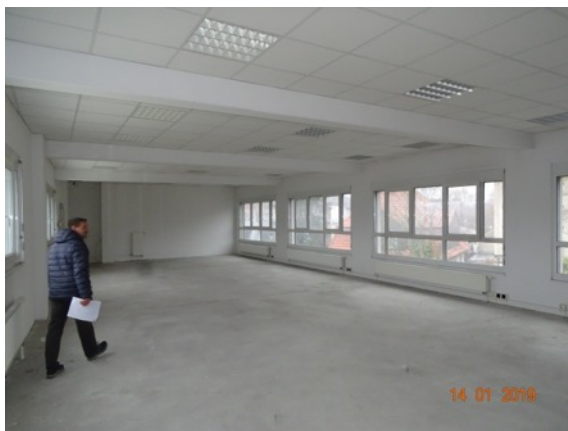
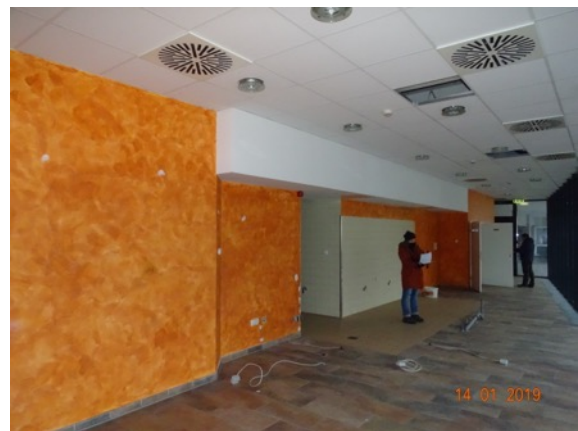
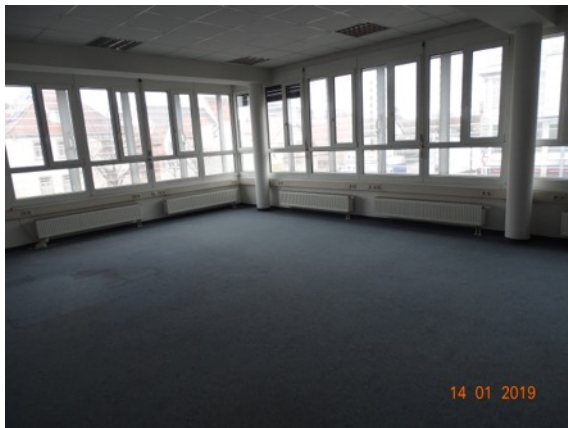
- Das Gebäudeinnere ist bei geschlossenen Türen und Fenstern für Tiere von außen nicht zugänglich.
- *Büro- und Verkaufsräume*
  - Die Büro- und Verkaufsräume sind als Fledermausquartiere oder Vogelbrutplätze nicht von Belang.
- *Verkaufshalle, Lager-, Kühl- und Aufbereitungsräume*
  - Die Räume befinden sich im Erdgeschoss bzw. teils im Untergeschoss.
  - Die Deckenkonstruktion der ehemalige Verkaufshalle böte, wenn Zugangsmöglichkeiten vorhanden wären, geeignete Brutplätze auf Betonträgern, Rohren etc. und Hangplätze für Fledermäuse.
  - Die restlichen Räume sind eher nicht als Vogel- und Fledermausquartiere von Belang.

Abb. 15: Gebäudeinnenräume  
Die Räume sind bei geschlossenen Türen und Fenstern von außen nicht für Vögel oder Fledermäuse zugänglich.

1. Reihe: Markthalle und Lagerräume
2. Reihe: Eingangsbereich und Treppenhaus
- 3./4. Reihe: Büroräume
