# Nachsuche nach Großmuscheln

in der geplanten Ausgleichsfläche  
"Tauber unterhalb Wehr Edelfingen"

## Bebauungsplan "Bandhaus IV"

**Nachsuche nach Großmuscheln  
Kurzbericht**

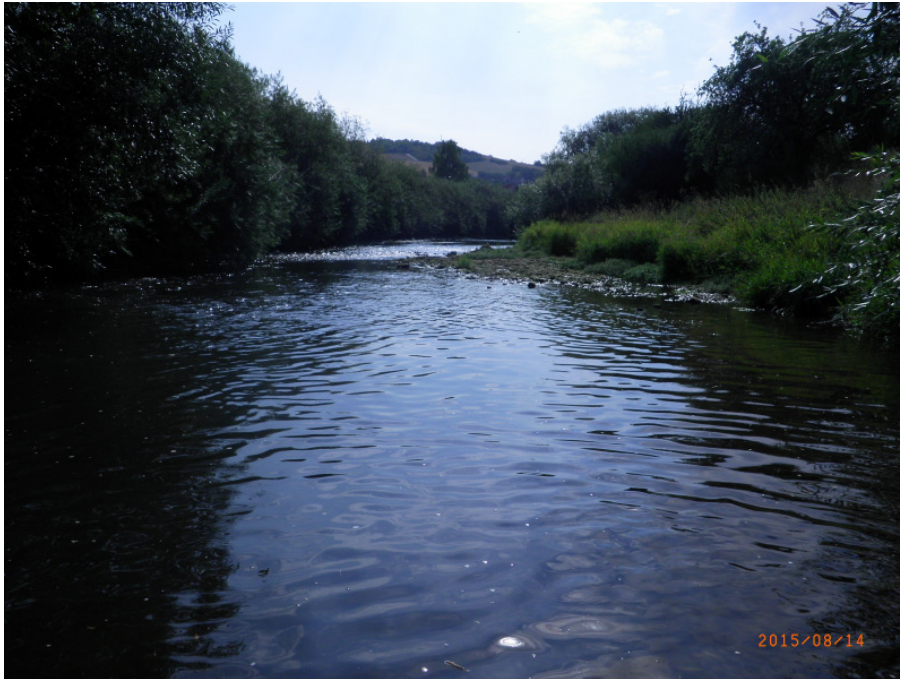
**Foto 01 Überblick oberer Teil der Untersuchungsstrecke, Blick nach stromauf**  
im Bild rechts: Gleithang, im Bild links: Prallhang mit Blocksteinschüttung und Weidenpflanzung  
[RIMG0041.jpg]

Das rechte Ufer ist nahezu durchgehend mit einer Blocksteinschüttung und darüber befindlicher Weidenpflanzung befestigt (Foto 01, Foto 02). Das linke Ufer ist teilweise unbefestigt (vor allem unter Bäumen), teilweise mit Steinsatz versehen (Foto 03, angrenzend vor allem Grasfluren, Hochstaudenfluren, Krautige).

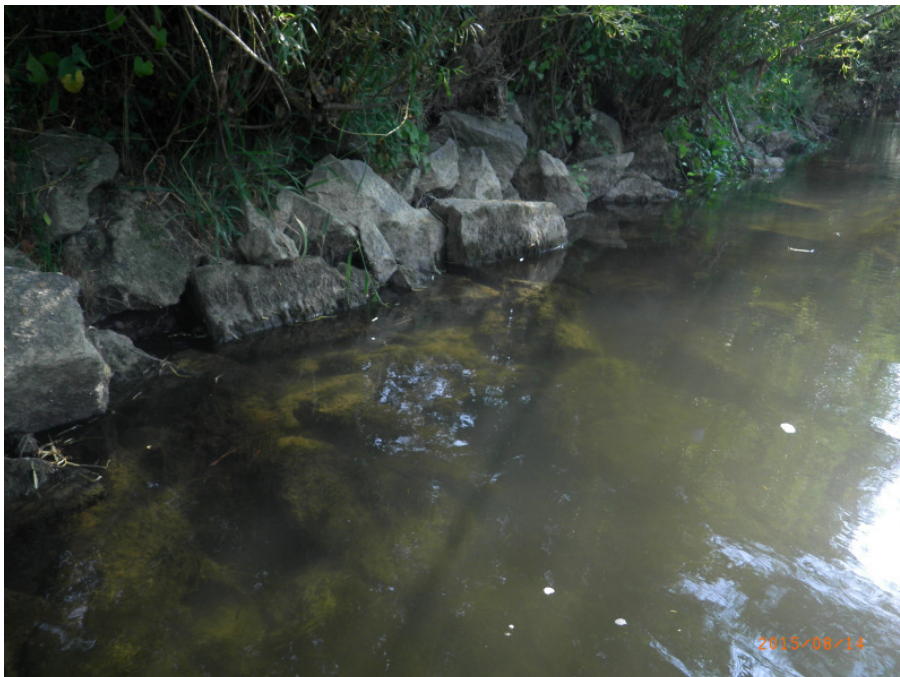
**Foto 02 Blocksteinschüttung am rechten Ufer**  
[RIMG0022.jpg]

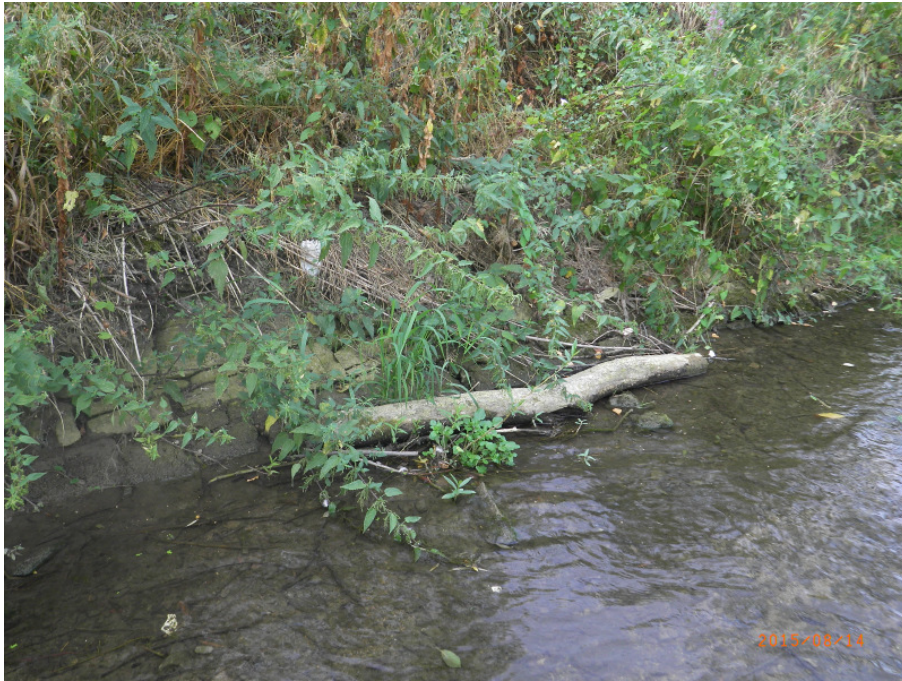
**Foto 03 Steinsatz am linken Ufer**  
[RIMG0023.jpg]

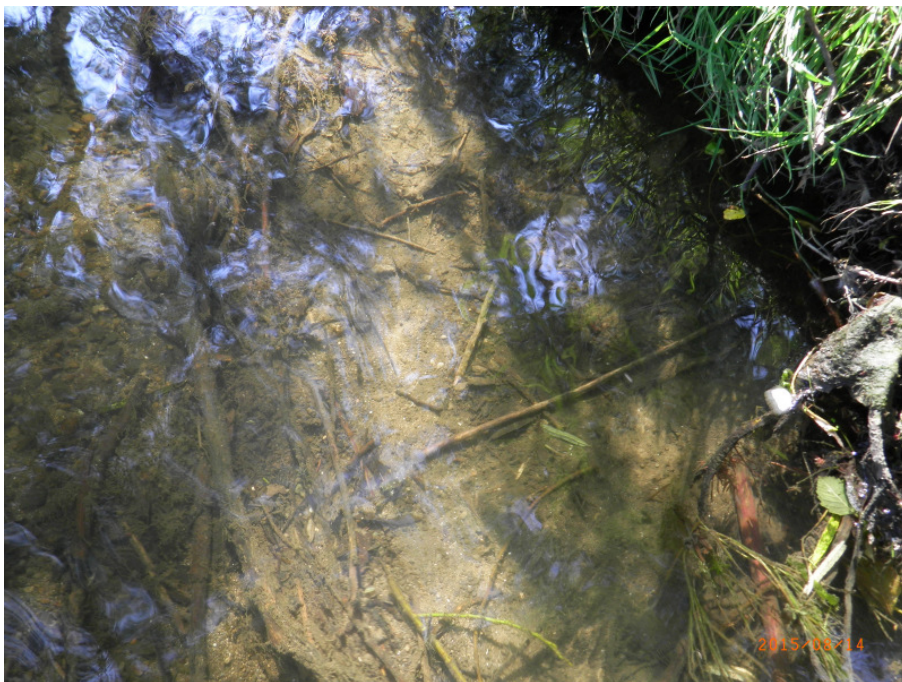
**Foto 04 Sohlsubstrat am Gleithang in Ufernähe**  
teilweise von Grobsand geprägt  
[RIMG0030.jpg]

Substratzusammensetzung der Sohle: 40 % Gerölle, 40 % Grobkies, 20 % Mittelkies. Randlich, am Gleitufer, steigt teilweise der Anteil feinerer Substrate (vor allem Grobsand) bis auf ca. 30 % (Foto 04).
